[建设项目]：无锡市历史建筑 - 秦巷土地庙修缮工程项目

[设计单位]：常熟古建园林股份有限公司

[建设内容]：历史建筑全面揭顶和修缮复原

[秦巷土地庙旧址]

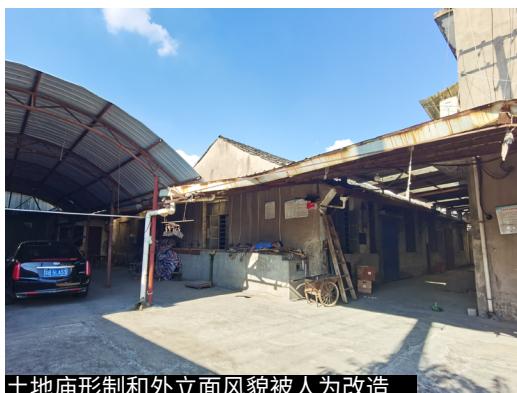
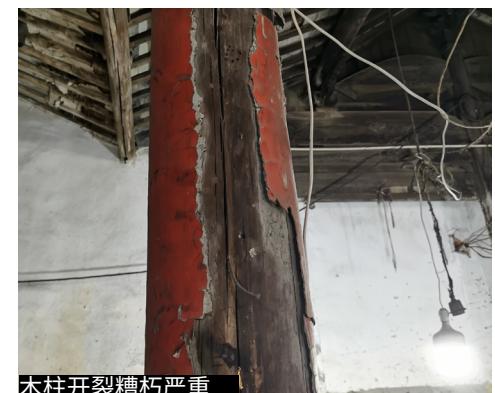
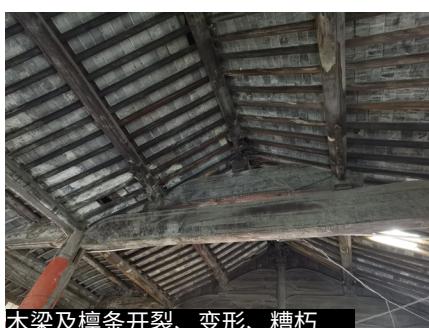
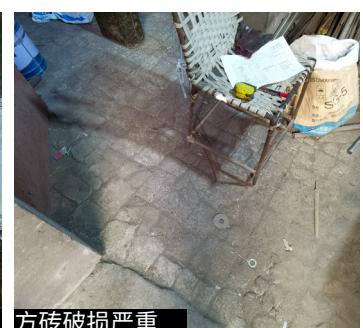
[现状病理病害照片]

秦巷土地庙建筑坐北朝南，三开间二进，均为一层平房。建筑面阔9.5米，进深22.85米，前后两进，两进中间为内院。建筑木构架大部完整，但是由于年久失修，屋面长草、瓦件破碎，局部漏水现象严重；木柱及木梁糟朽、开裂、变形情况明显，构件表面油漆已大部脱落，仅余几处痕迹；建筑原门窗已全部缺失和被改造为钢窗、钢门；土地庙形制和外立面风貌已被人为改造造成较大改变；目前土地庙建筑周边全为厂房建筑，周边环境较差，不利于历史建筑的保存与展示和利用。因此对建筑进行全面揭顶与修缮复原是非常必要的。

原秦巷土地庙为历史建筑，房屋检测中判定结构强度等级为 Dsu 级，本次修缮工程分为全面揭顶和修缮复原两个阶段。揭顶后对大木构架的安全性进行专业评估，并根据评估情况按原状修复。内院位置屋架及屋面应拆除，恢复前后檐廊的形制。按原形制原材料原规格修复内外墙体，按当地传统形制重新制作并安装门窗，按方砖形制恢复室内地面，所有木柱木梁油漆需铲除面层后按广漆做法复原，所有雕花扁作梁油漆及彩绘面层维持原状。
