[建设项目]：无锡市历史建筑 - 秦巷土地庙修缮工程项目

[设计单位]：常熟古建园林股份有限公司

[建设内容]：历史建筑全面揭顶和修缮复原

[秦巷土地庙旧址]

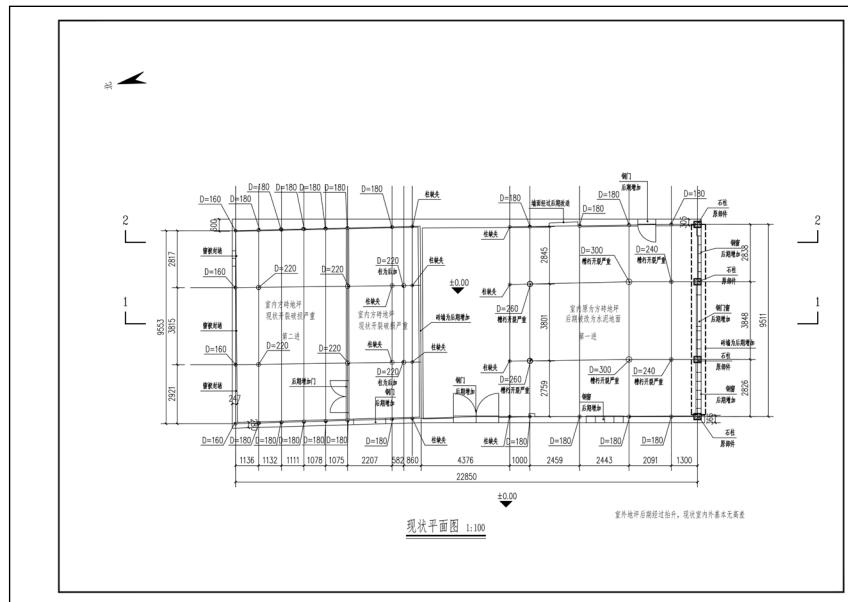
[现状平面图]

秦巷土地庙建筑坐北朝南，三开间二进，均为一层平房。建筑面阔9.5米，进深22.85米，前后两进，两进中间为内院。建筑木构架大部完整，但是由于年久失修，屋面长草、瓦件破碎，局部漏水现象严重；木柱及木梁糟朽、开裂、变形情况明显，构件表面油漆已大部脱落，仅余几处痕迹；建筑原门窗已全部缺失和被改造为钢窗、钢门；土地庙形制和外立面风貌已被人为改造造成较大改变；目前土地庙建筑周边全为厂房建筑，周边环境较差，不利于历史建筑的保存与展示和利用。因此对建筑进行全面揭顶与修缮复原是非常必要的。

原秦巷土地庙为历史建筑，房屋检测中判定结构强度等级为 Dsu 级，本次修缮工程分为全面揭顶和修缮复原两个阶段。揭顶后对大木构架的安全性进行专业评估，并根据评估情况按原状修复。内院位置屋架及屋面应拆除，恢复前后檐廊的形制。按原形制原材料原规格修复内外墙体，按当地传统形制重新制作并安装门窗，按方砖形制恢复室内地面，所有木柱木梁油漆需铲除面层后按广漆做法复原，所有雕花扁作梁油漆及彩绘面层维持原状。
